避雷針設備目視点検

ルネス・ピース醍醐

避雷針設備

目視点検実施写真

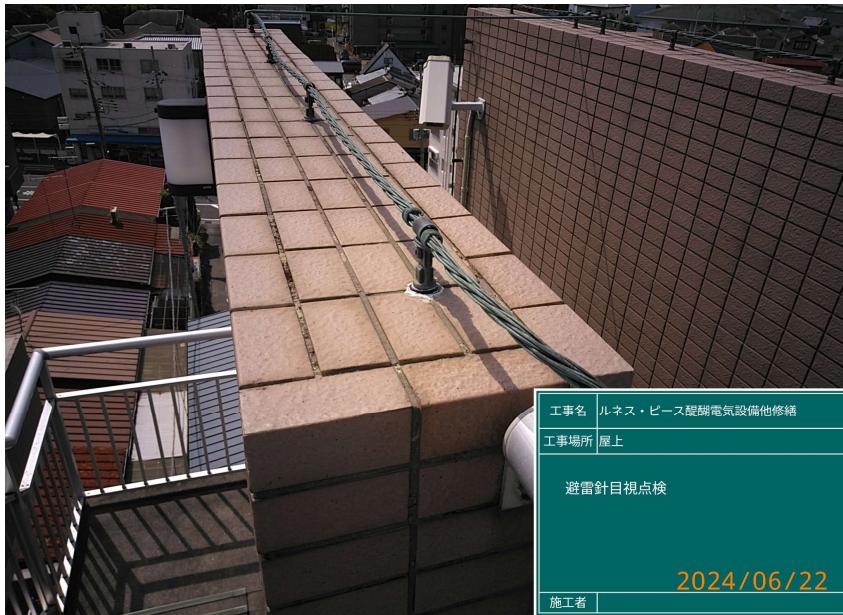
工事名	ルネス・ピース醍醐電気設備他修繕
工事場所	屋上
避雷針目視点検	
2024/06/22	
施工者

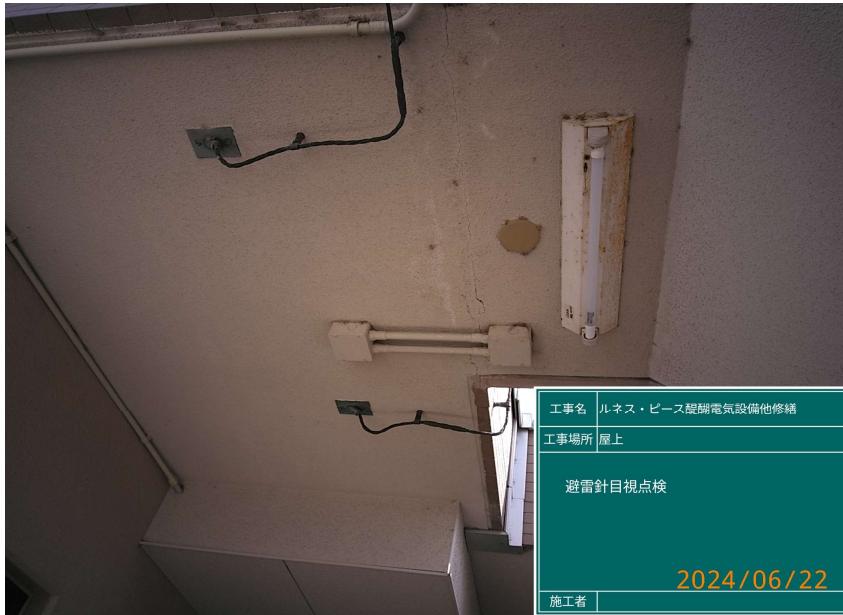
工事名	ルネス・ピース醍醐電気設備他修繕
工事場所	屋上
避雷針目視点検	
2024/06/22	
施工者

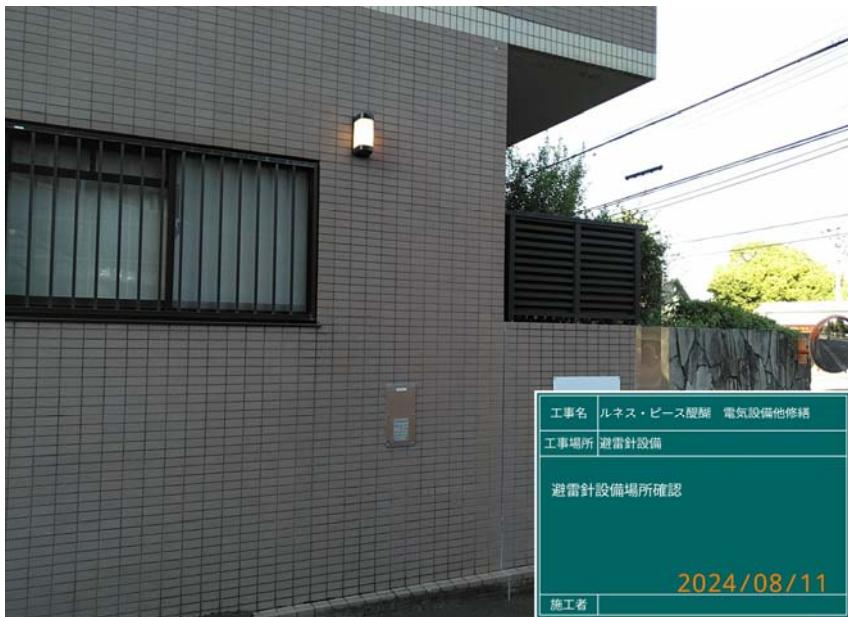
No1

北車出入口

接地抵抗値 3.3Ω

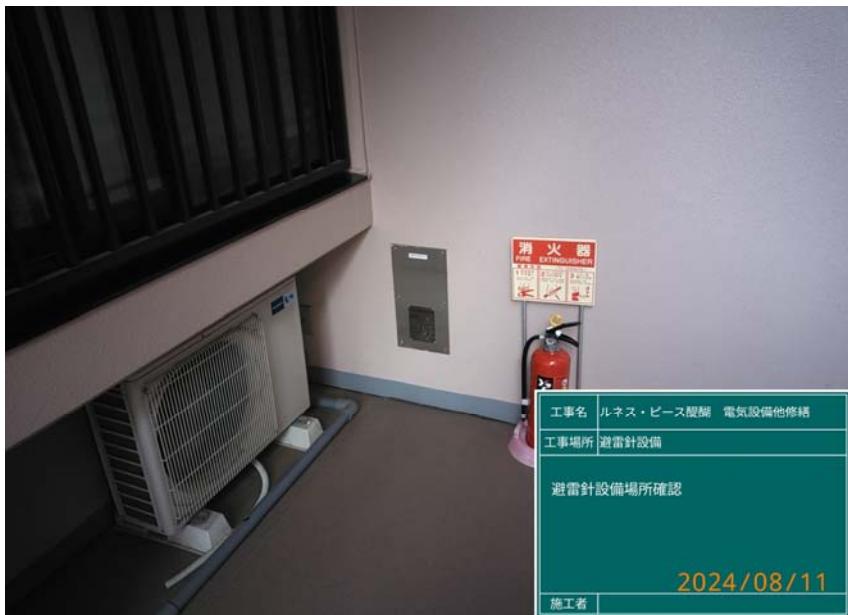
No2

北廊下 113号付近

接地抵抗値 6.0Ω

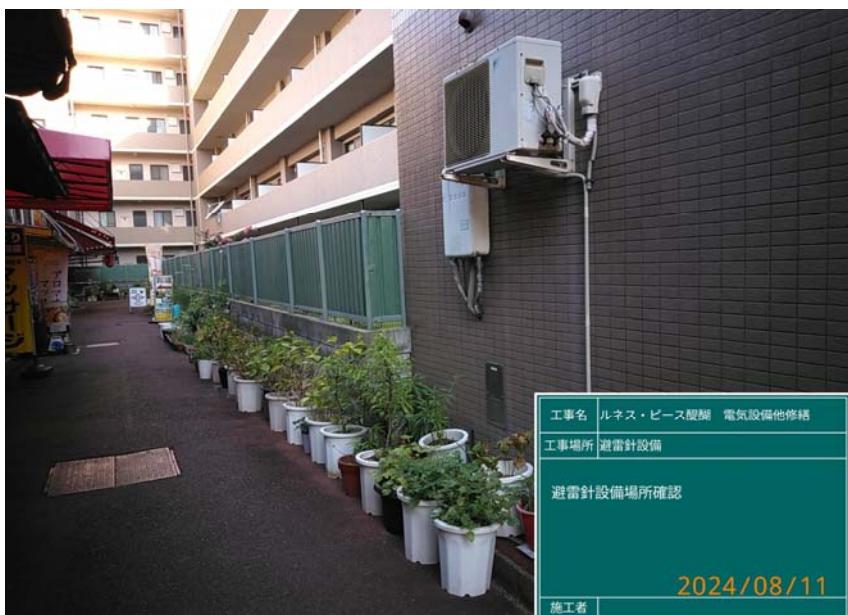
No3

店舗2南外壁

接地抵抗値 4.5Ω

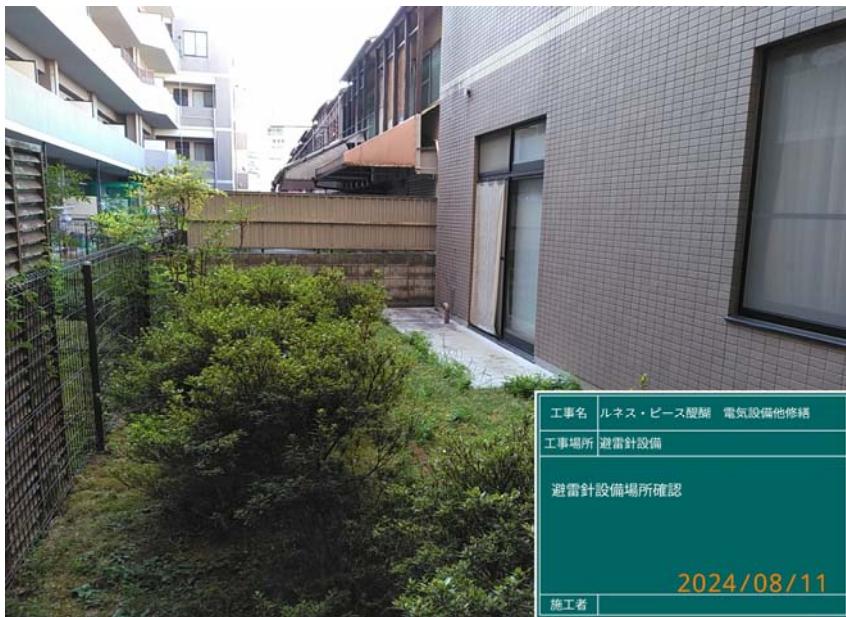
No4

101号北外壁

接地抵抗値

立入させて頂いて

銘板の値読まないと不明

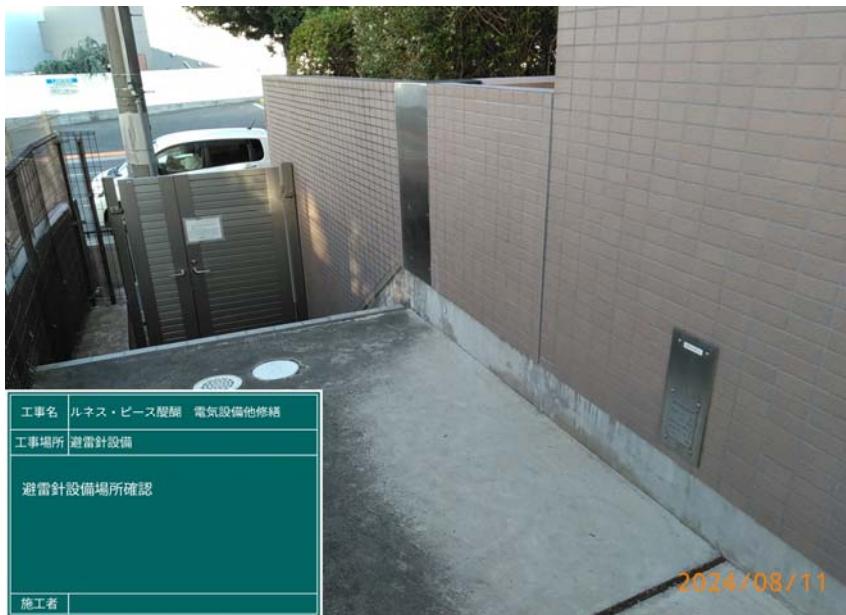
No5

南出口

接地抵抗値 7.0Ω
