ルネス・ピース醍醐 球替用調査報告書

箇所 店舗の北外壁面の外壁灯 照明器具取替工事

箇所 店舗の南外壁面の外壁灯 照明器具取替工事

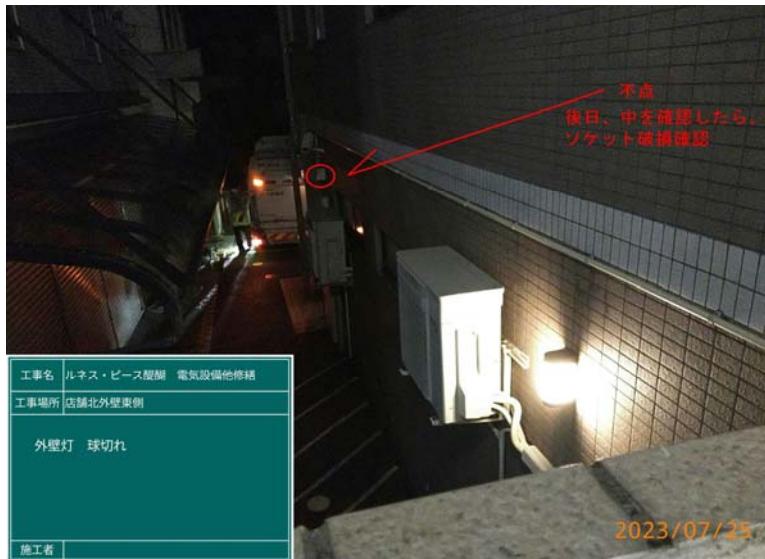
旧奈良街道沿い
店舗北側2台のうち東側

修繕前状態
不点発見

令和5年7月25日

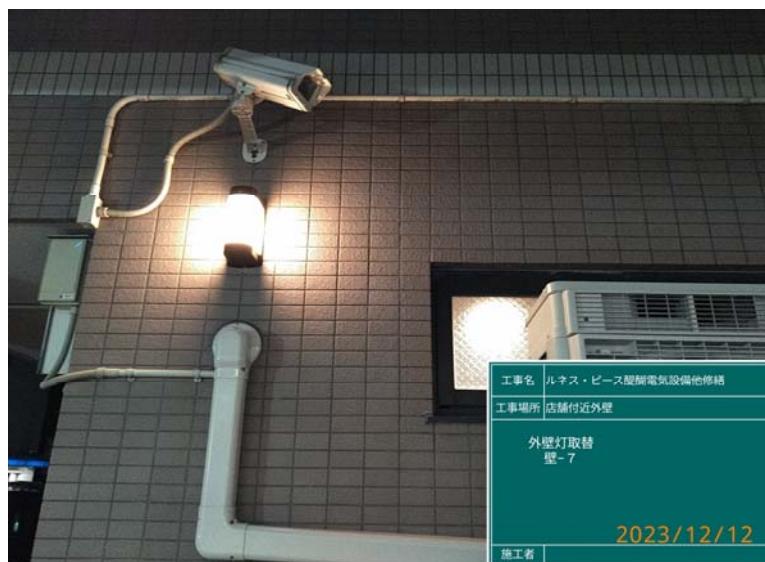
旧奈良街道沿い
店舗北側2台のうち東側

修繕後状態
点灯OK

令和5年12月12日

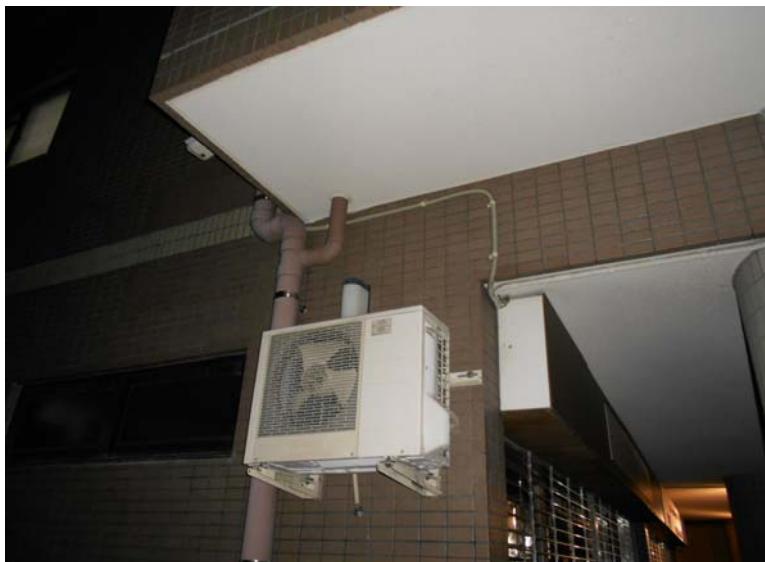
店舗の南外壁面 旧奈良街道側
外壁灯

夜間 不点状態確認

令和5年6月7日

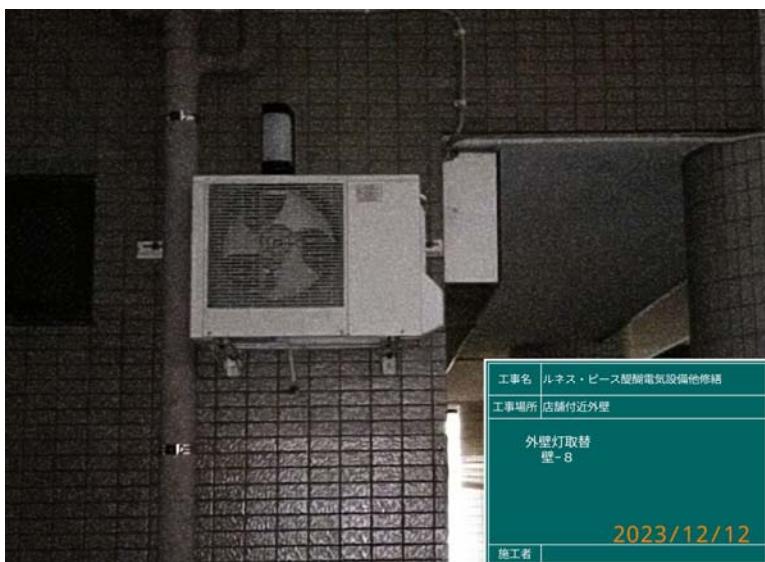
店舗の南外壁面 旧奈良街道側
外壁灯取替

夜間確認に行ったが不点であった
店舗内にスイッチあり、切ってある
電気料金店舗のため切っている

令和5年12月12日

竣工検査 不能

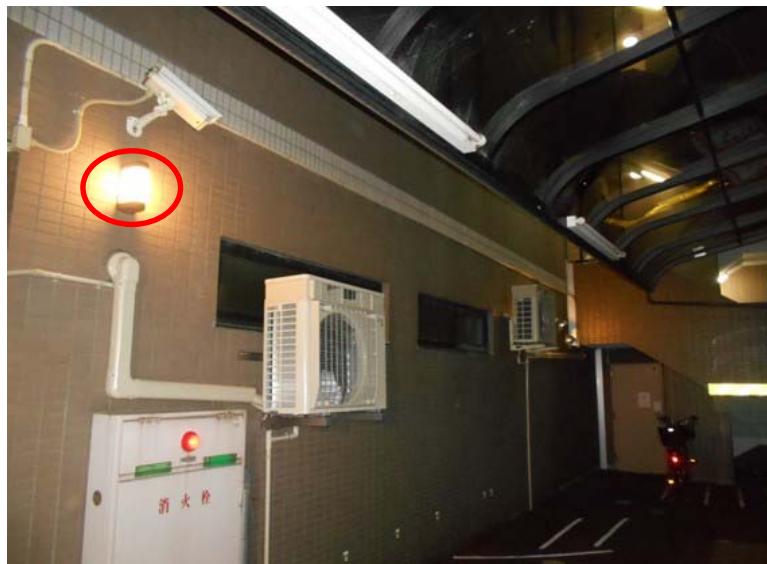
旧奈良街道沿い
店舗北側2台のうち東側

副理事長就任時巡回
点灯確認

令和5年6月7日

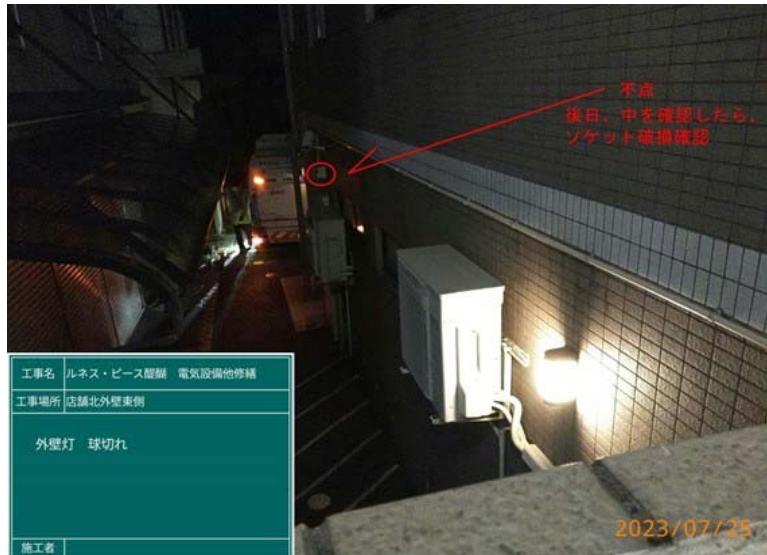
旧奈良街道沿い
店舗北側2台のうち東側

修繕前状態
不点発見

令和5年7月25日

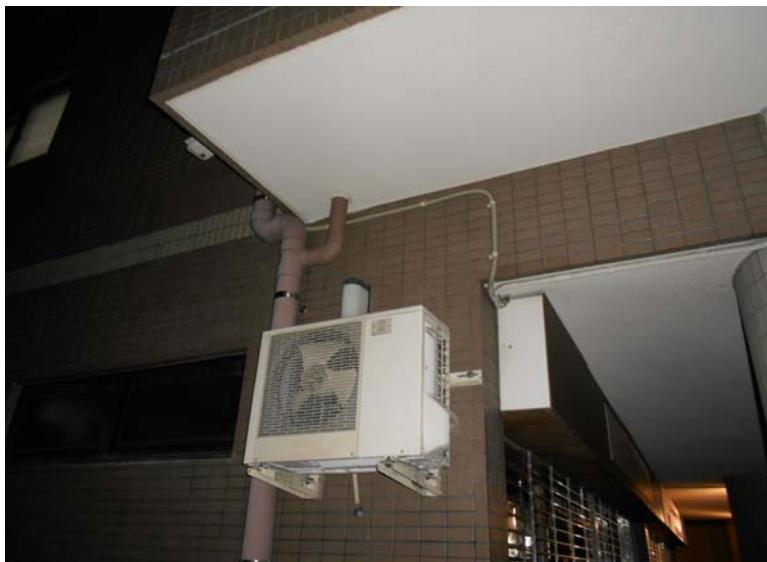
店舗の南外壁面 旧奈良街道側
外壁灯

夜間 不点状態確認

令和5年6月7日

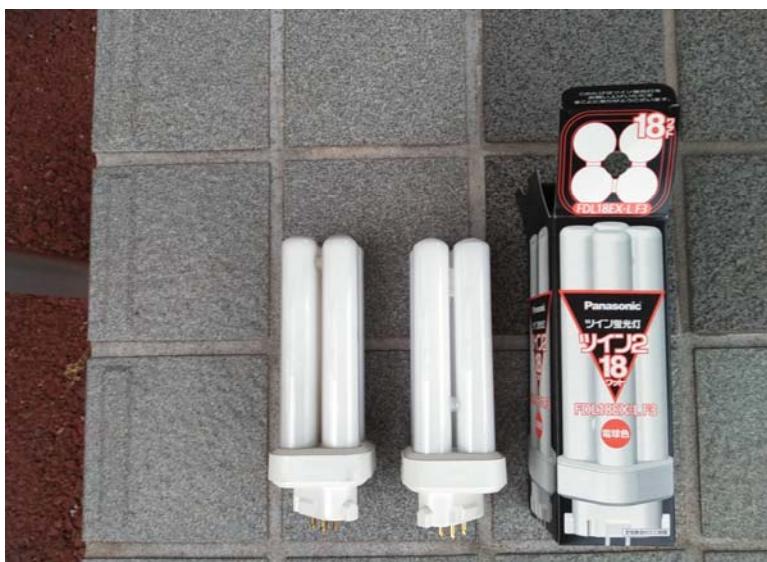
店舗の南外壁面 旧奈良街道側
外壁灯球替え準備

古い球 と 今回購入の球

令和5年6月24日

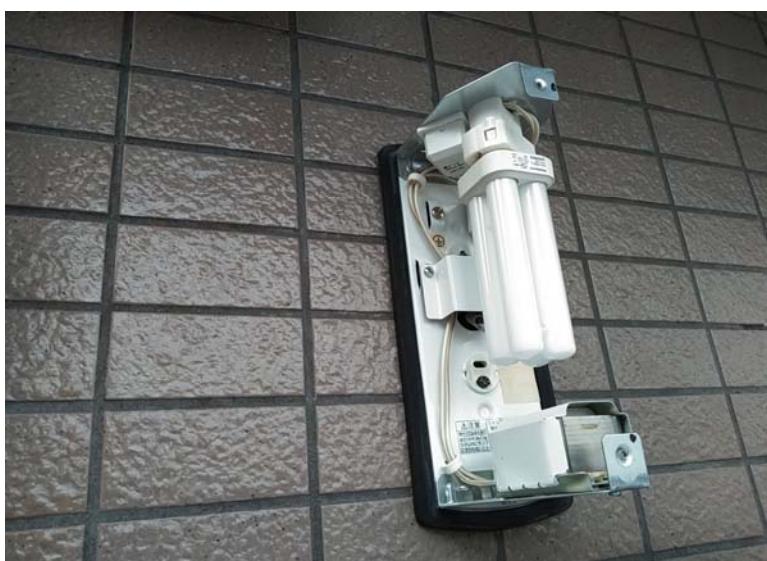
店舗の南外壁面 旧奈良街道側
外壁灯

球替えしたが点灯せず
器具不良確定
LED照明への取替手配する

令和5年6月24日
