# 球替え修繕記録

箇所 北入口(駐車場からの入口) 球切れ不点及び **依頼翌日球替完了**

管理組合  
(副理事長 本多)  
(207号)

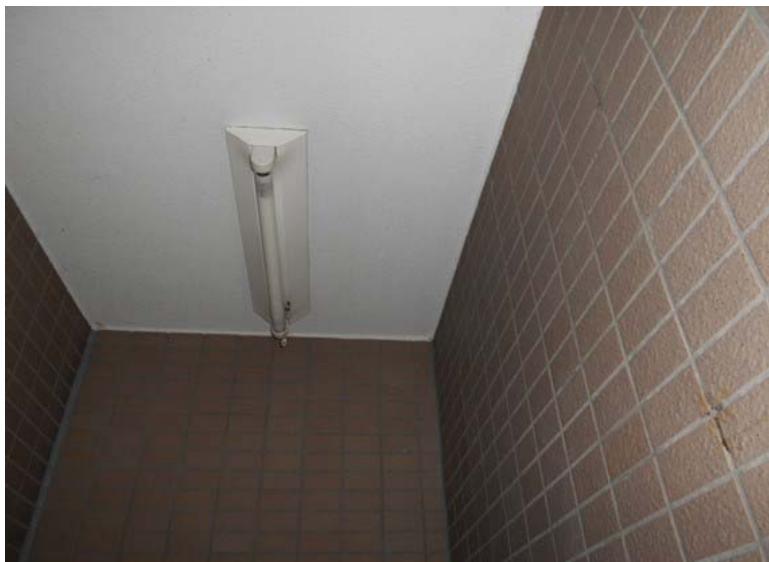
北入口  
階段1階

修繕前状態  
不点 及び  
20W蛍光管の両端黒い

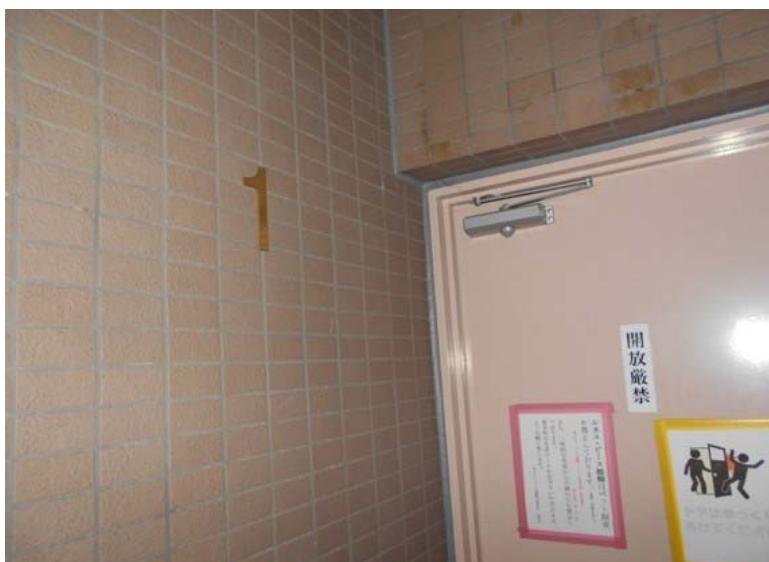
北入口

同上 下部撮影  
(場所確認の参考用)
