風除室間接照明不具合調査依頼

工事名 ルネス・ピース醍醐電気設備他修繕

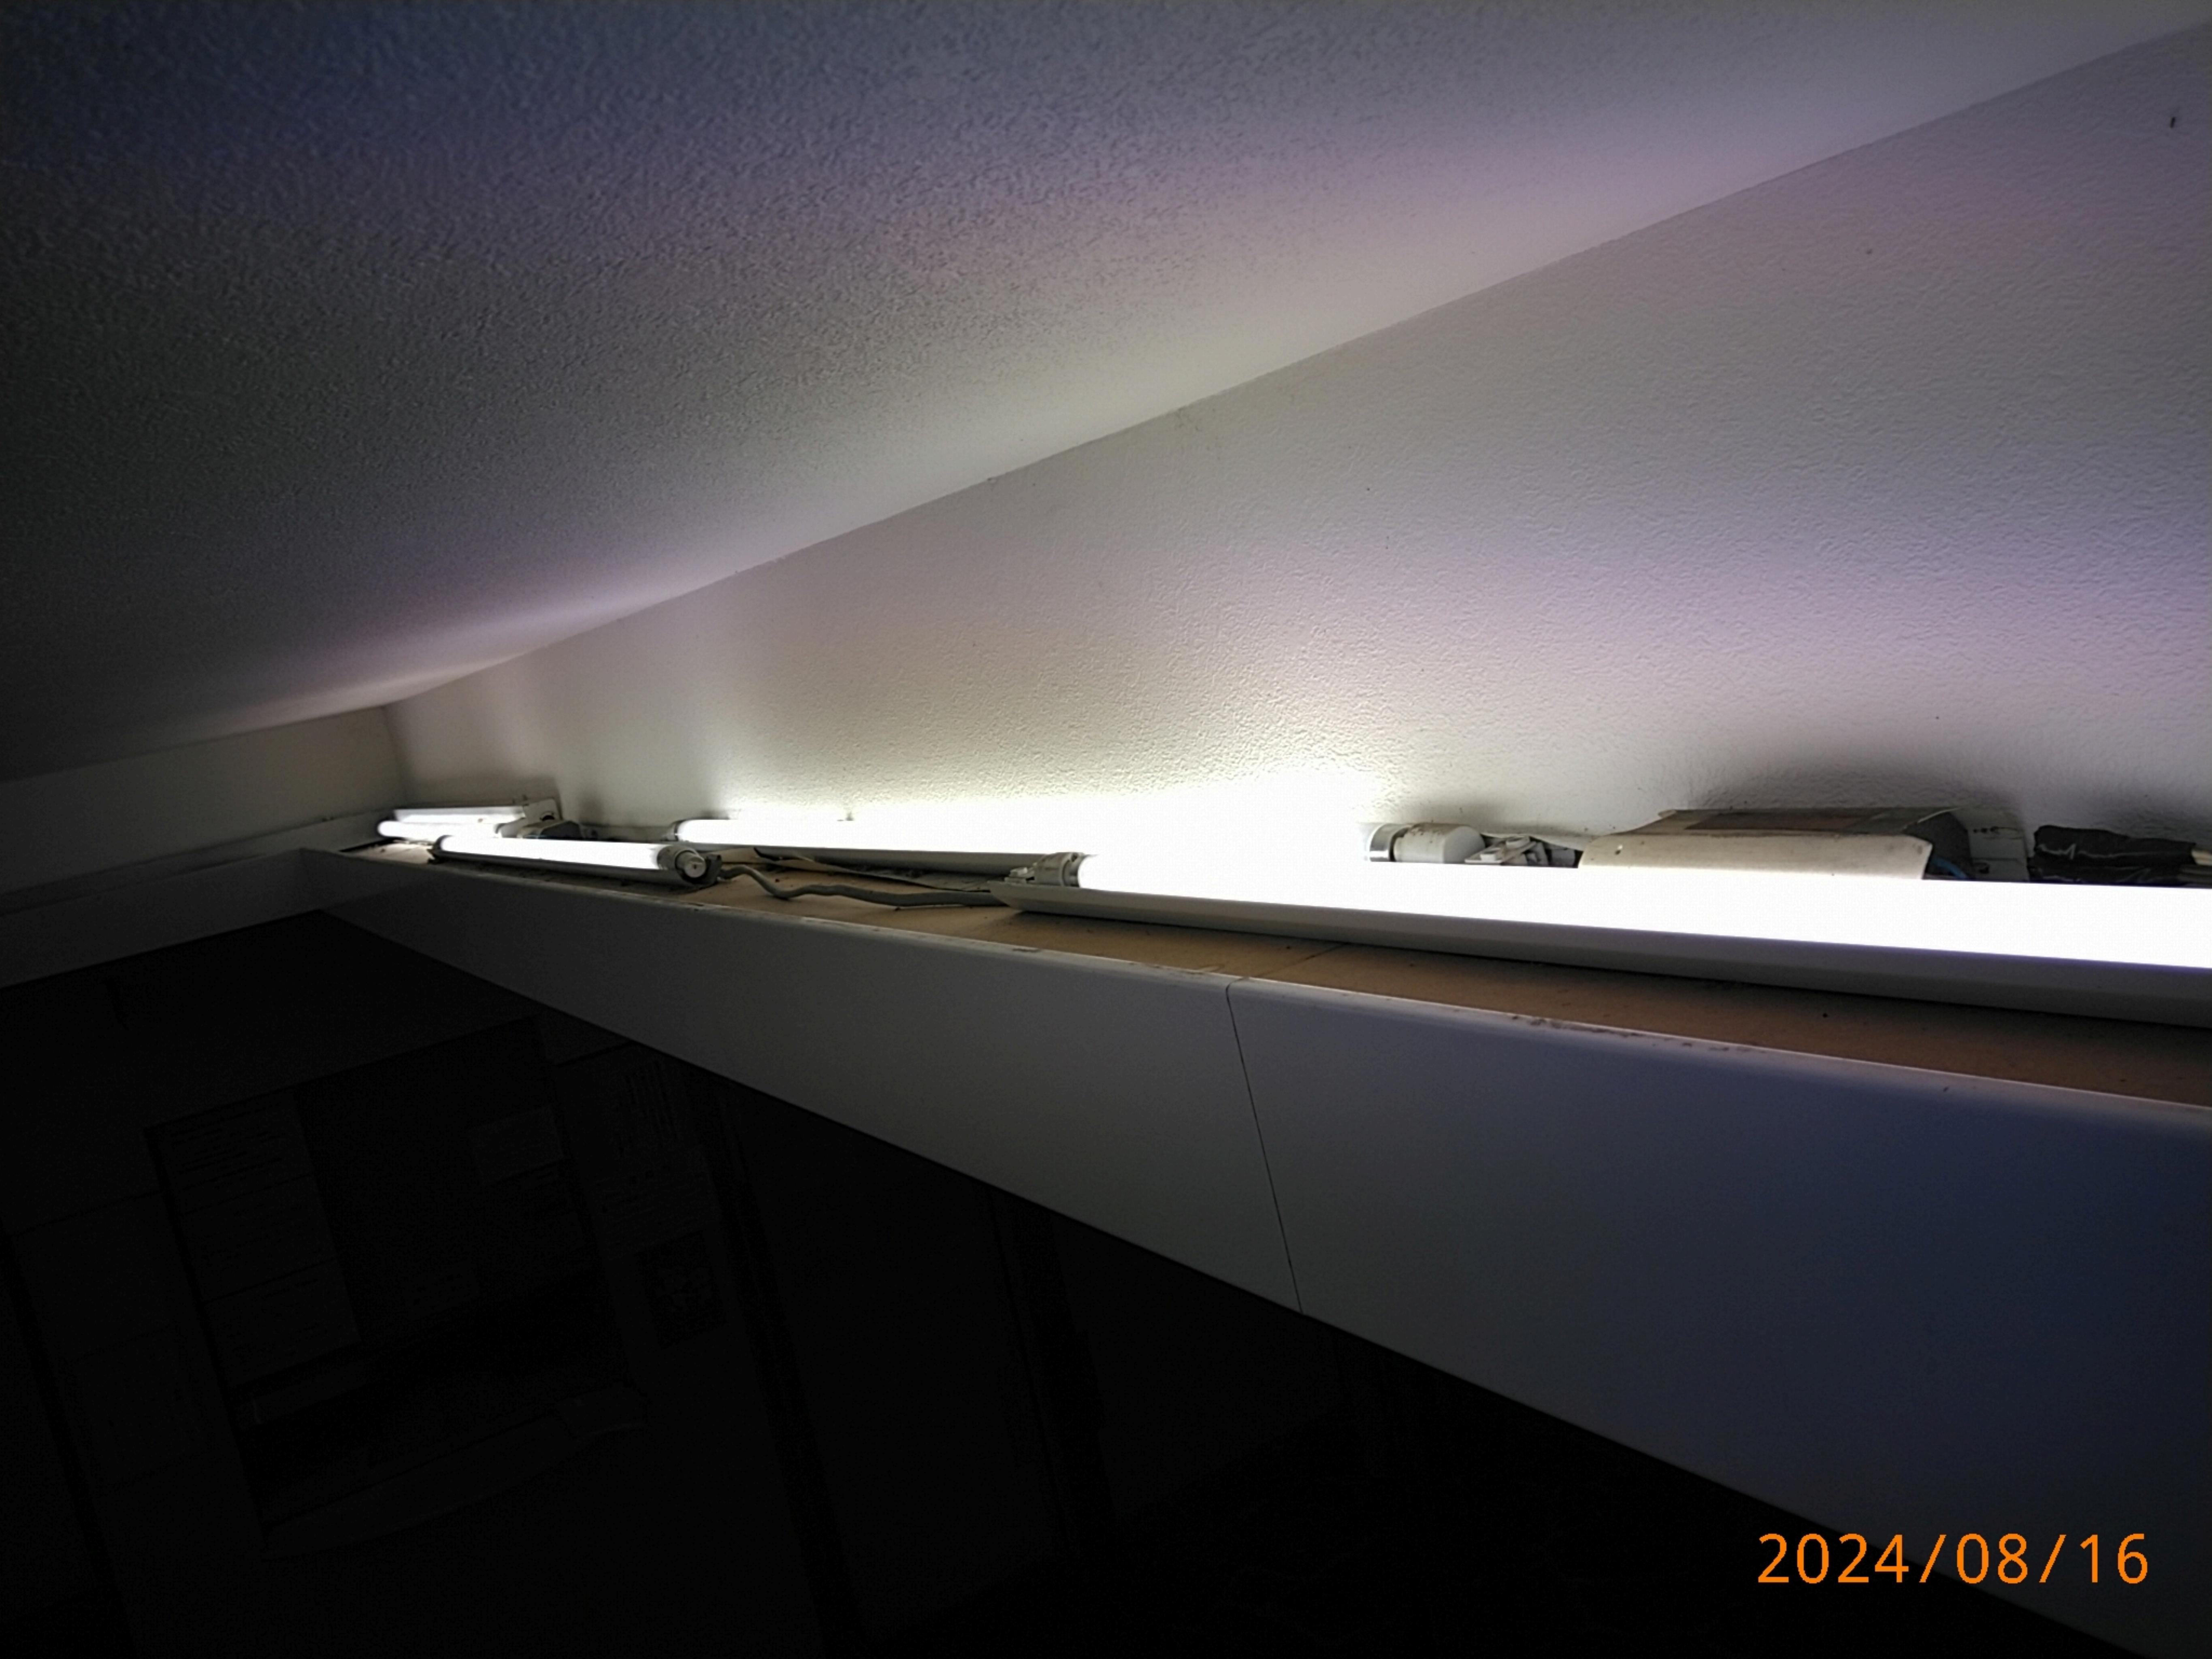
何故か 北と 南の 照明4台は 球抜いている！

球なし

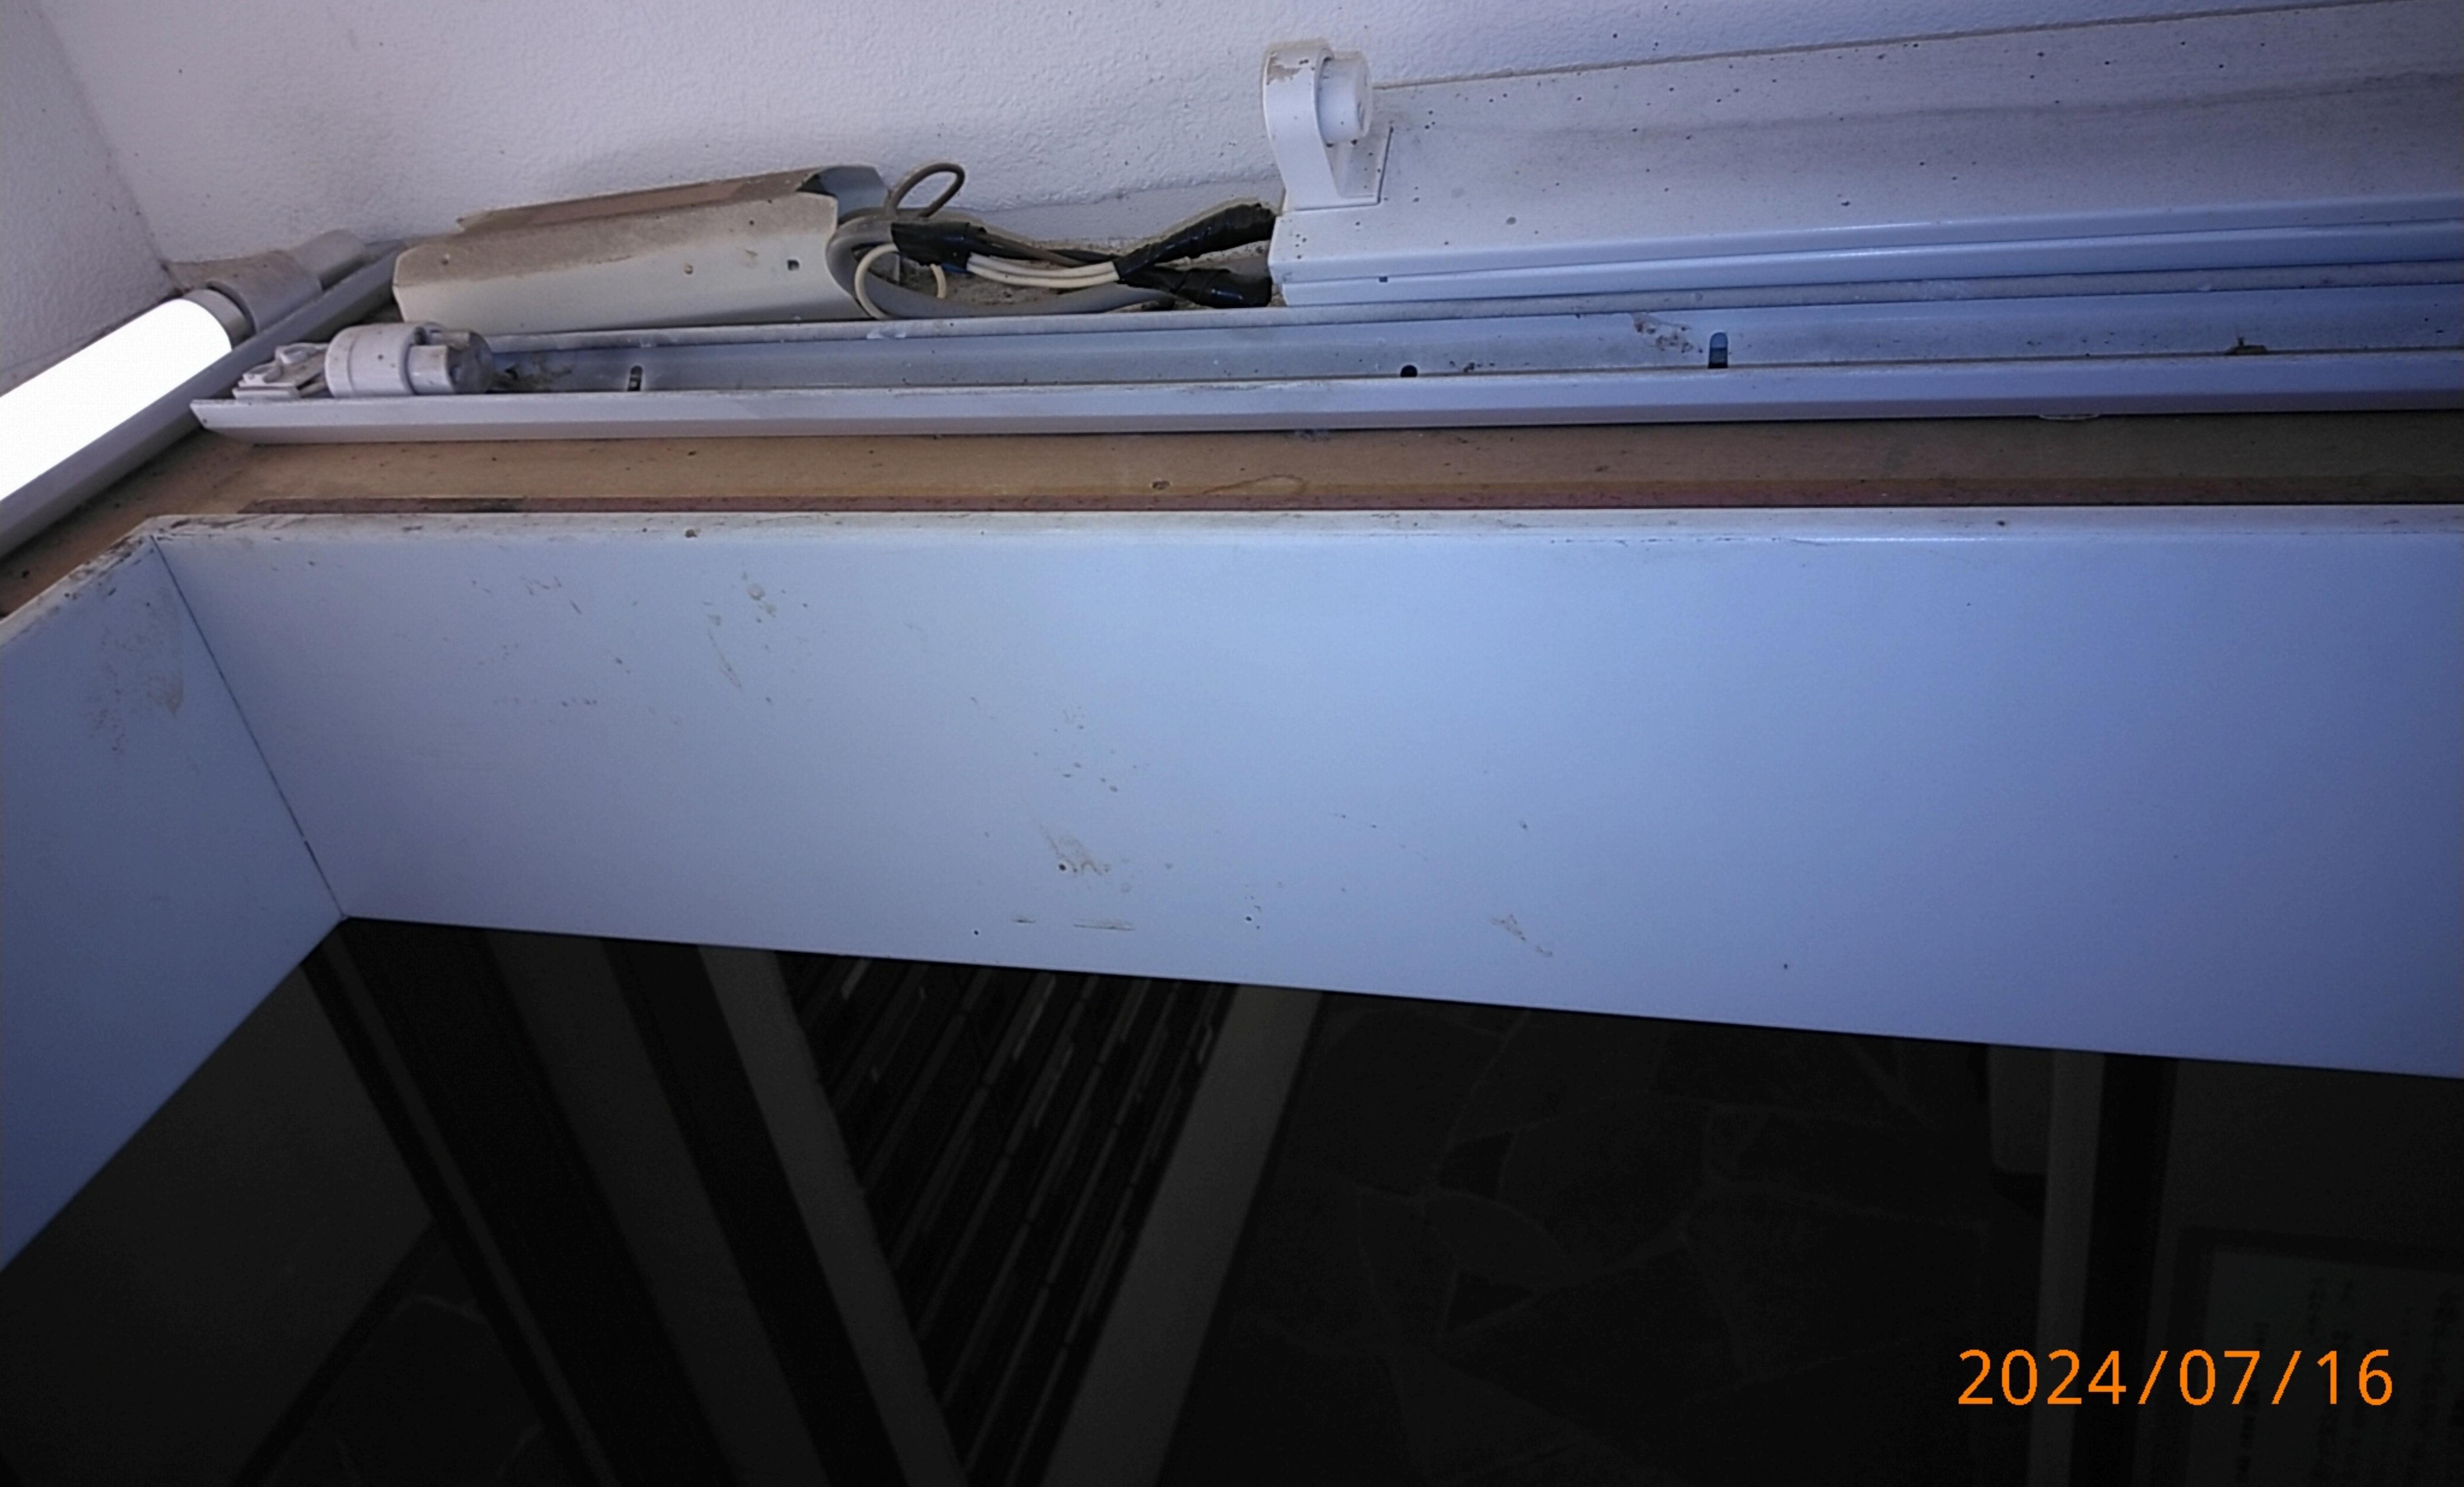
LED化済
換光灯不^可

東側4台現状
手前のトラフはLED化済
