風除室間接照明不具合調査依頼

工事名 ルネス・ピース醍醐電気設備他修繕

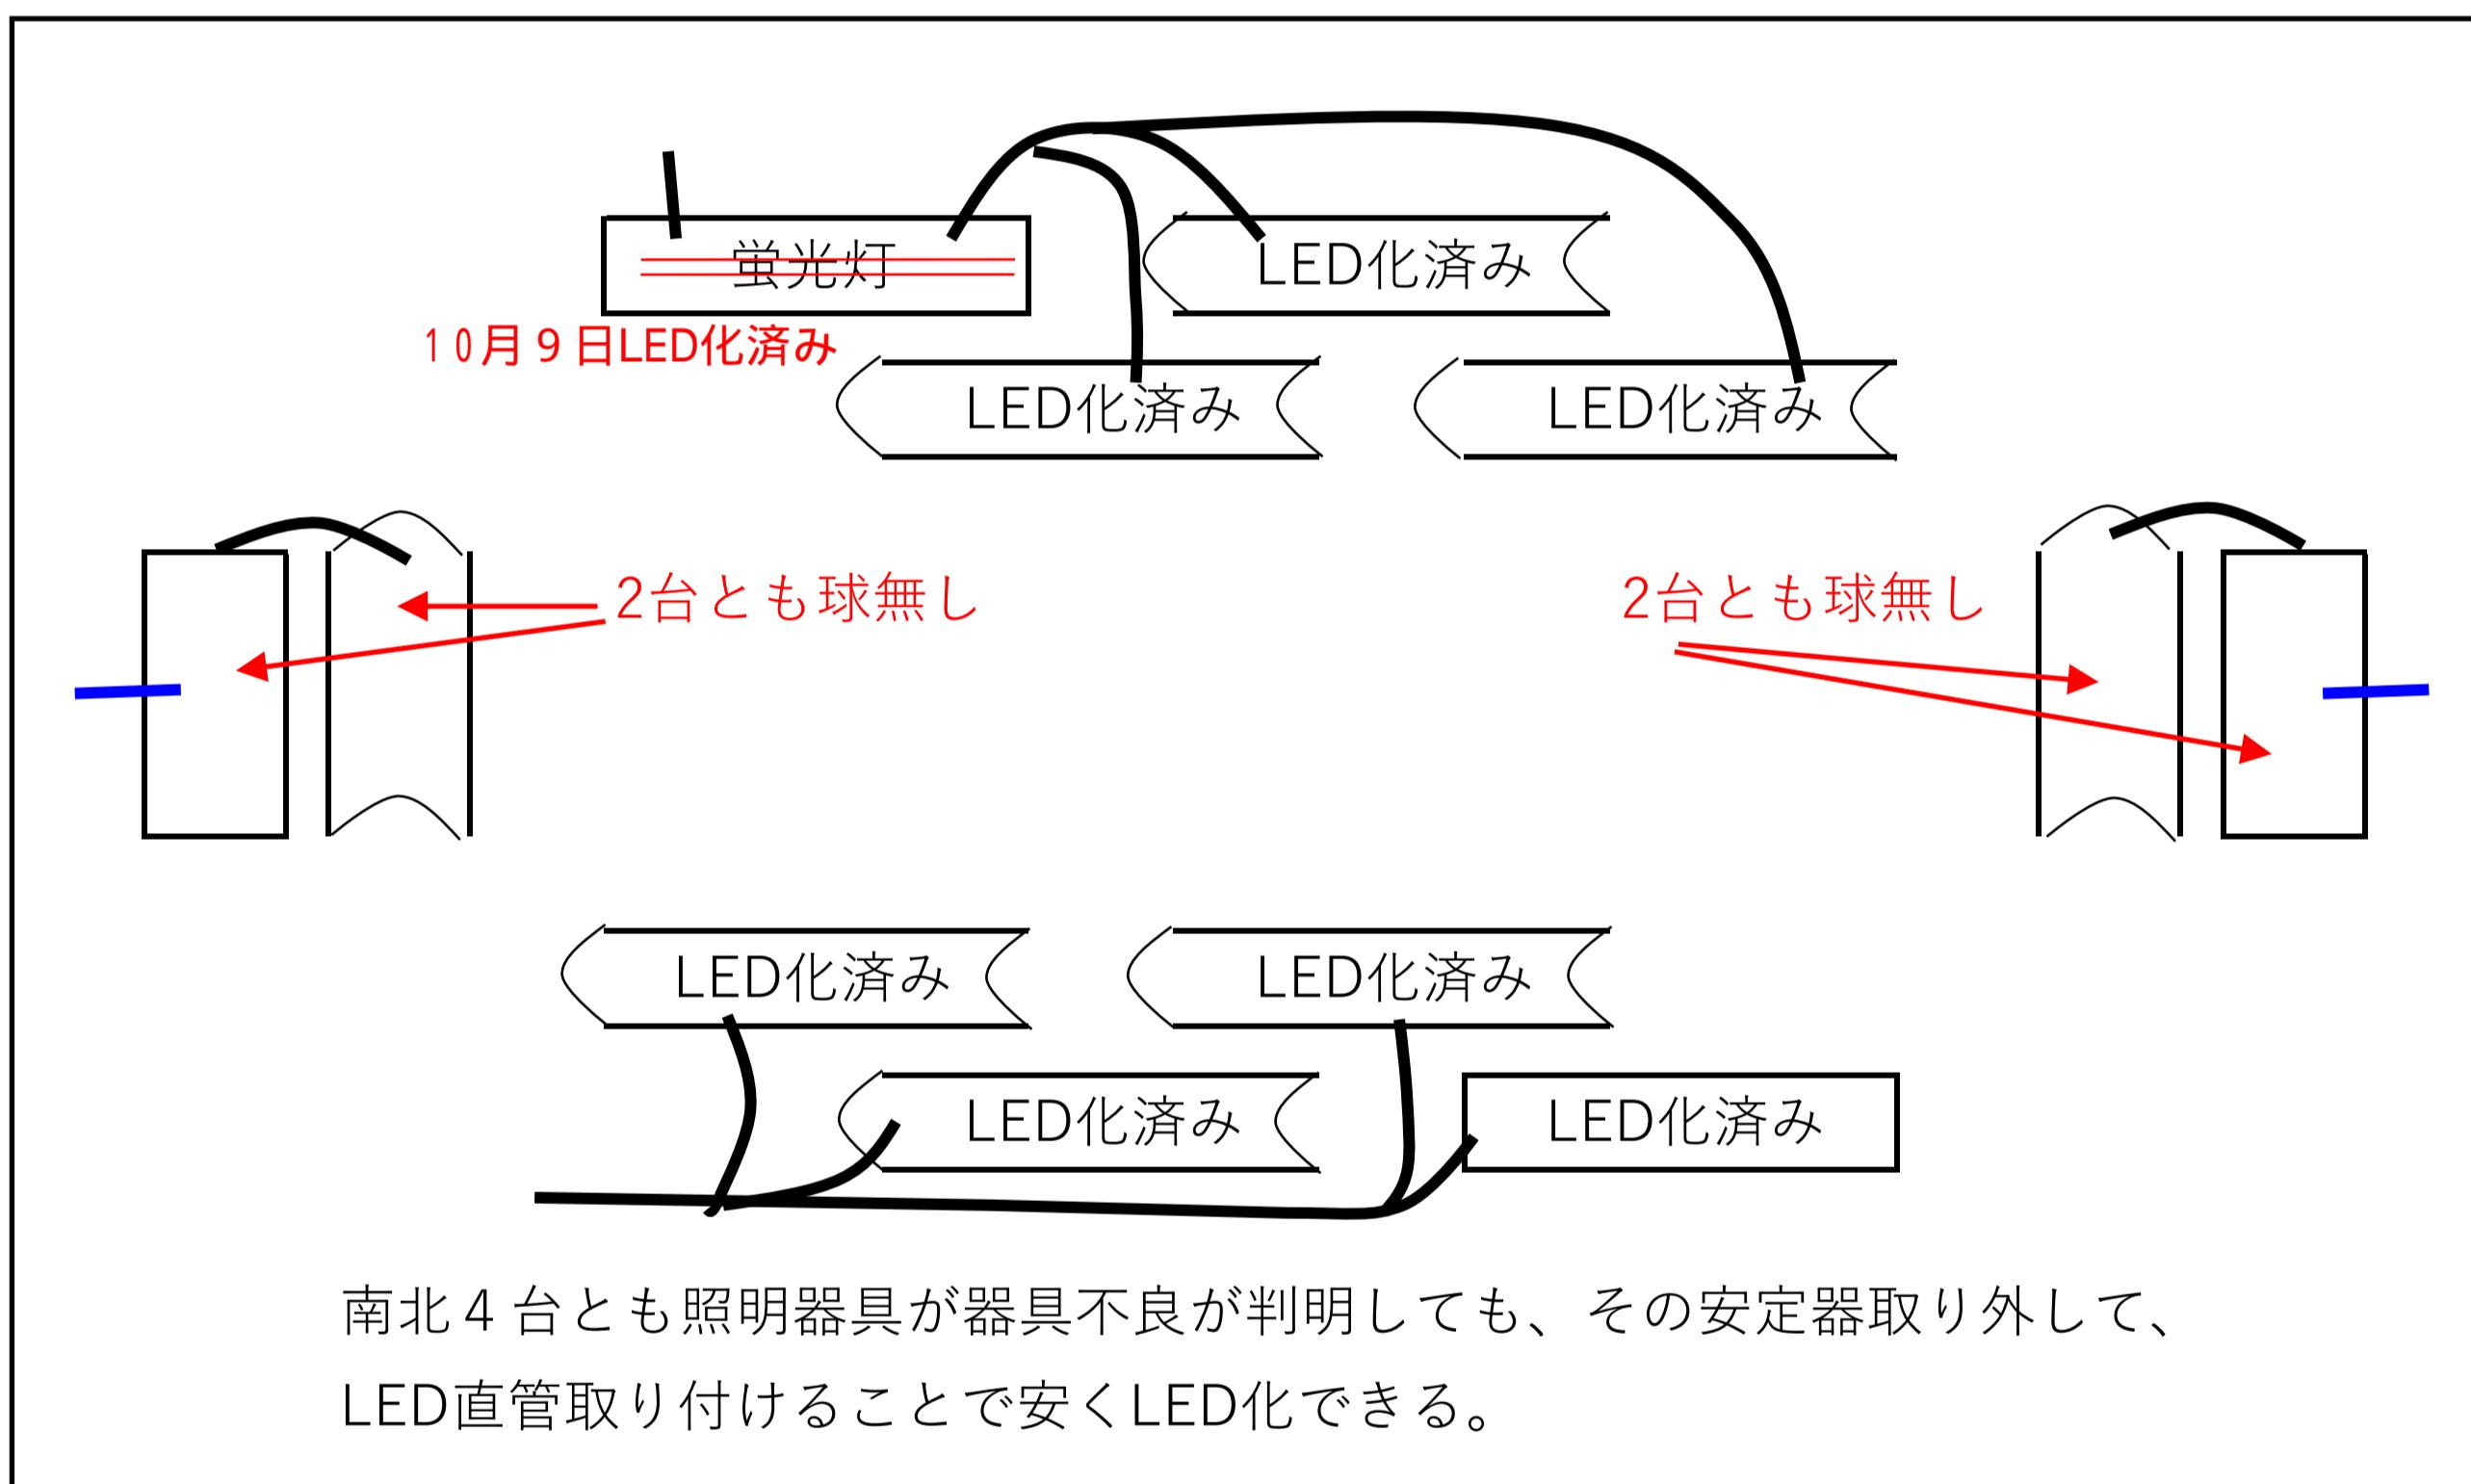
1. 風除室とロビーの間接照明は改修工事により変更されている。
元々パナソニックの40W1灯グロースタートのトラフであった。
それを東芝の40W1灯電球色のグロースタートのトラフに取替っている。
南北4台は、**球抜き状態で4台ともほったらかし**である。
2. 北および南の第一トラフ（パナ製）は壁から出ているVVVFケーブルに繋がっている。
このVVVFケーブルに200V又は100Vちゃんと来ているか調べる。
3. **南北4台を球抜き状態で放置している理由はどうしてなのか？**

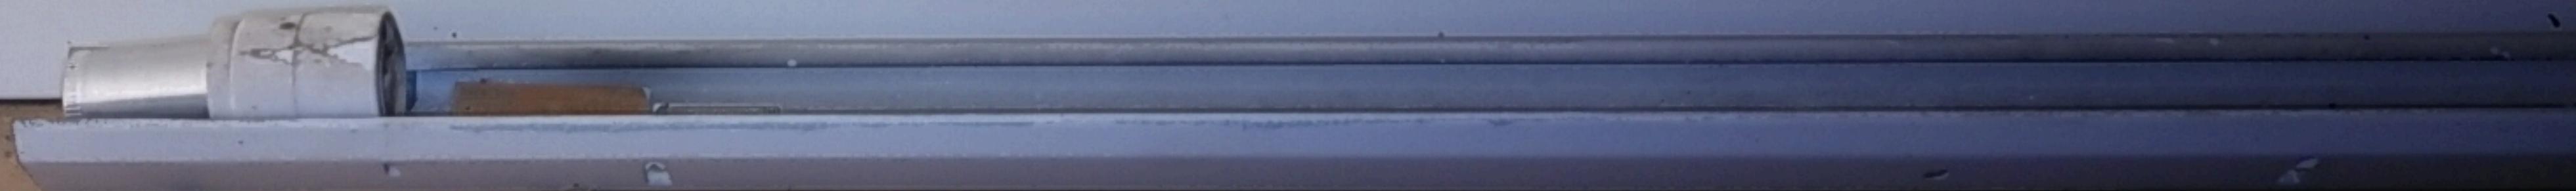
何故か 北と 南の 照明4台は 球抜いている！

工事名	ルネス・ピース醍醐電気設備他修繕
工事場所	玄関風除室
球なし	
2024/07/16	
施工者
